# Antikvariskt utlåtande gällande fastigheten Falsterbo 7:103

Följande antikvariska utlåtande omfattar fastigheten Falsterbo 7:103, som idag inrymmer Falsterbo Photo Art Museum. Byggnaden, ursprungligen uppförd som dansrestaurang år 2009, står idag inför en planerad ombyggnad till spa och hotell efter ett tävlingsförslag upprättat av arkitekterna Krook & Tjäder. Utlåtandet är framtaget på uppdrag av Vellinge kommun som kunskapsunderlag i pågående detaljplaneprocess.

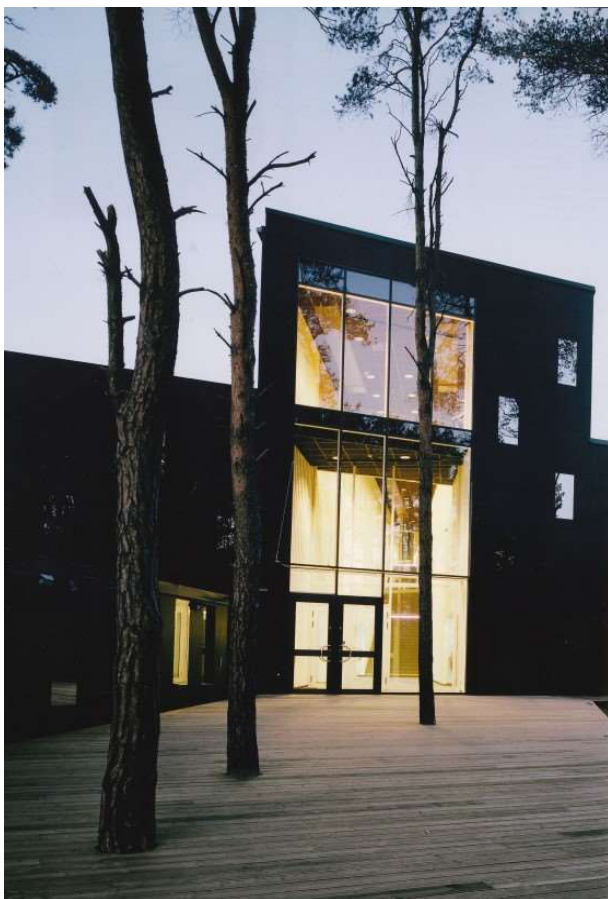
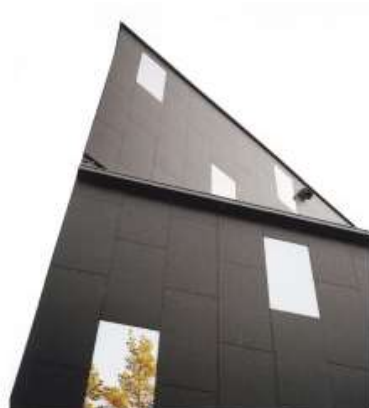
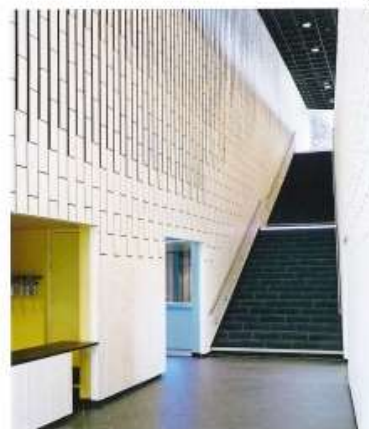
Fotografier från den nyuppförda Strandbaden publicerade i tidskriften Arkitektur (2009:7). Notera de förskjutna fasadplattorna och väggpanelen i entréhallen, en referens till den äldre byggnaden på platsen.

Gestaltningmässigt gjordes en subtil referens till den äldre byggnaden och dess spröjsade fönsterpartier, vars mönster återkommer i fasadplattorna förskjutna placering, liksom invändigt i entréhallens väggbeklädnad av trä.

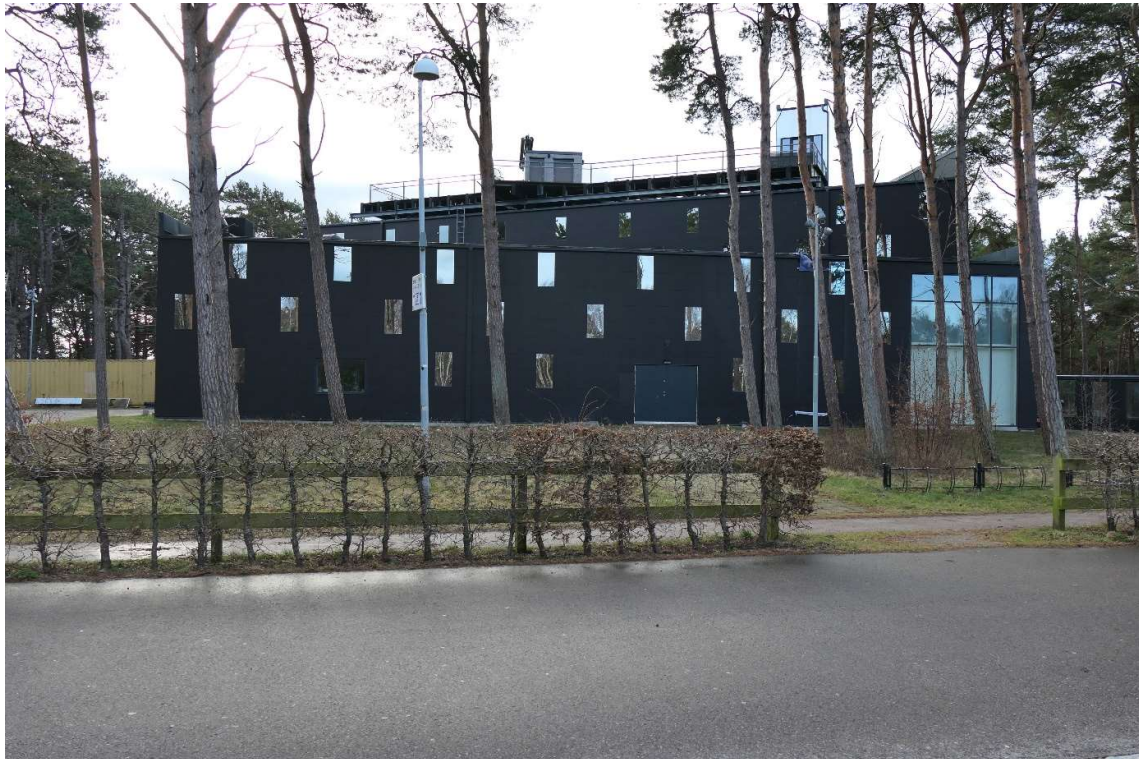
*Fasad mot norr och parkeringen. Glaspartierna i liv med fasaden är ursprungliga medan nya fönster och dubbeldörr tillkommit.*

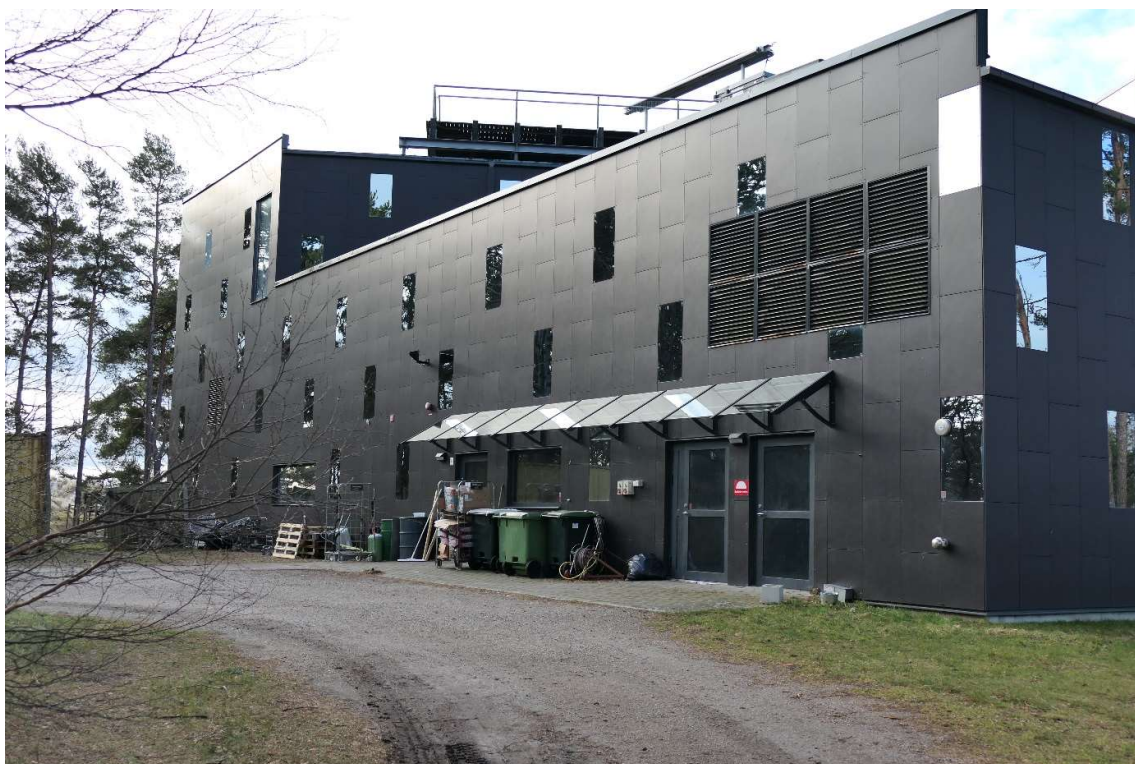
*Fasad mot öster och entré till byggnadens sekundära utrymmen. Här har en ny dörröppning tillkommit och samtliga dörrar bytts ut, liksom skärmtaket.*

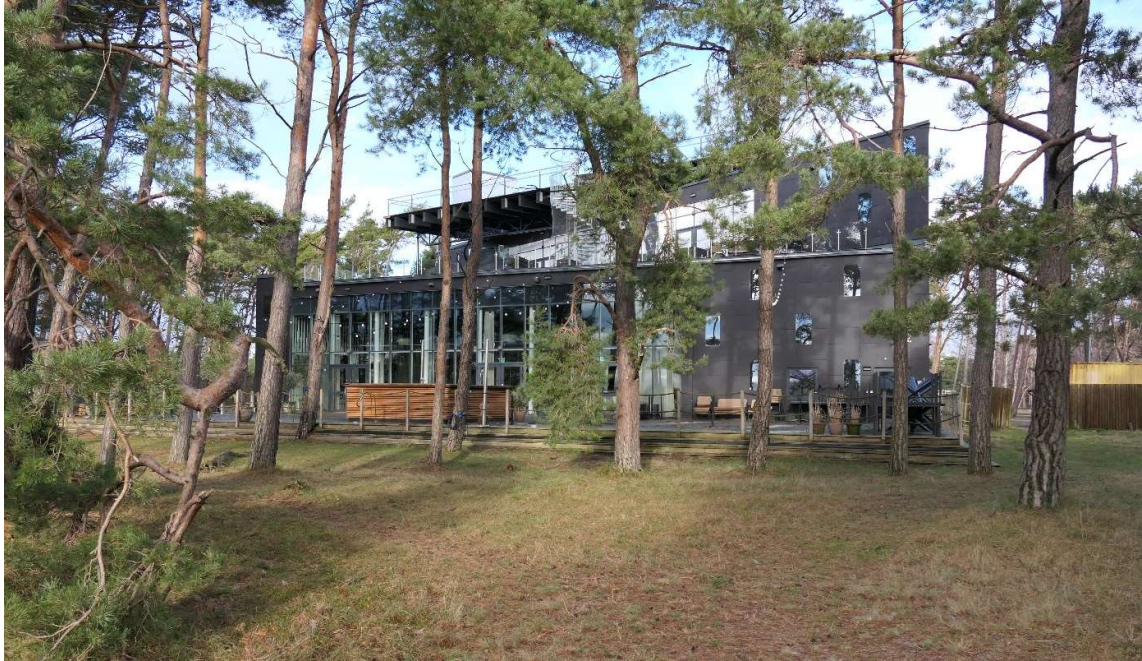
*Den södra fasaden med dess trädäck och restaurangen innanför. Idag är det övre glaspartiet igensatt med folierat glas.*

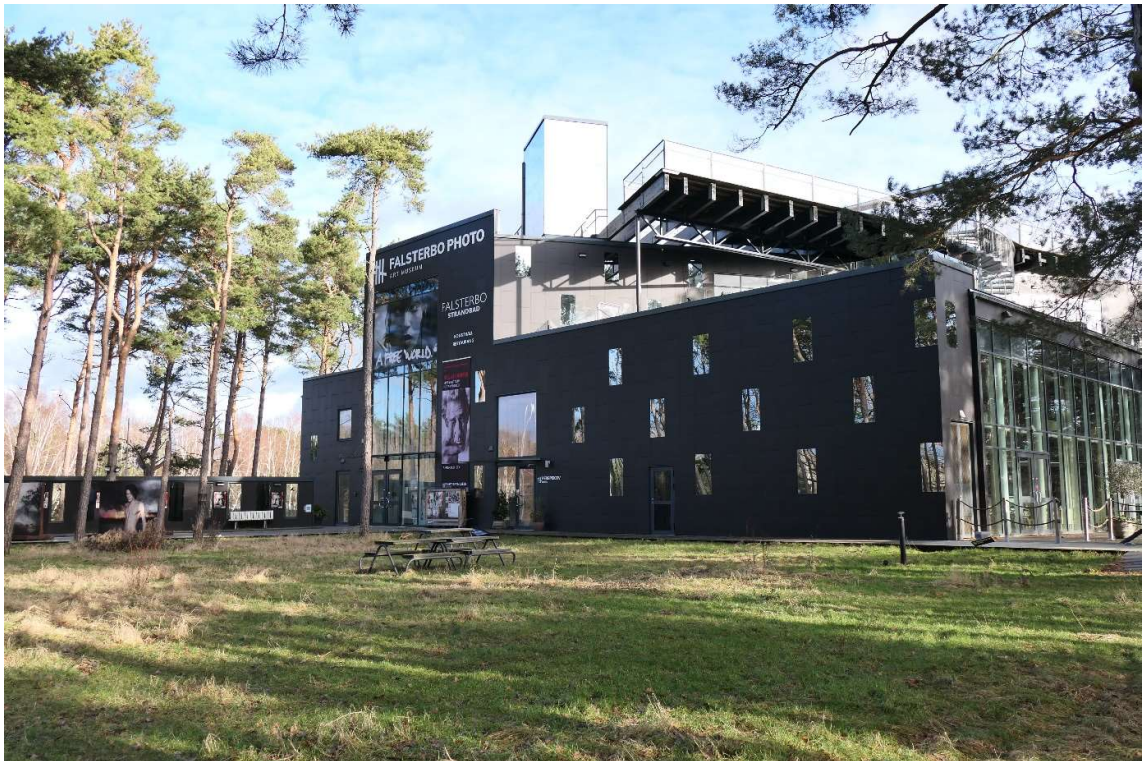
*Byggnadens sydvästra hörn. Utsiktbryggan och hisstoppen framträder tydligt.*

Förslaget innebär att takets tillbyggnader från 2015 (utsiktsbrygga, hisstopp mm) rivs, vilka delvis förvanskade det ursprungliga strikta geometriska formspråket. Härmed sker en viss återställning av grundvolymererna.

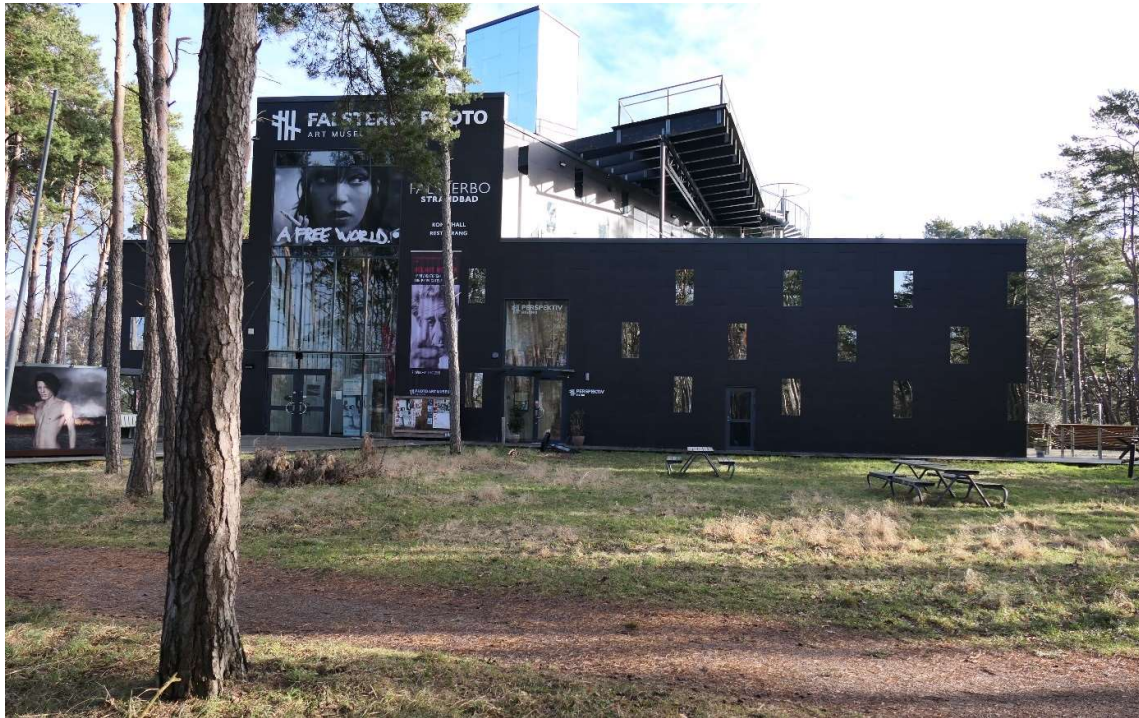
*Huvudfasaden mot väster med nya fönster- och dörrpartier på vardera sidan om huvudentrén.*

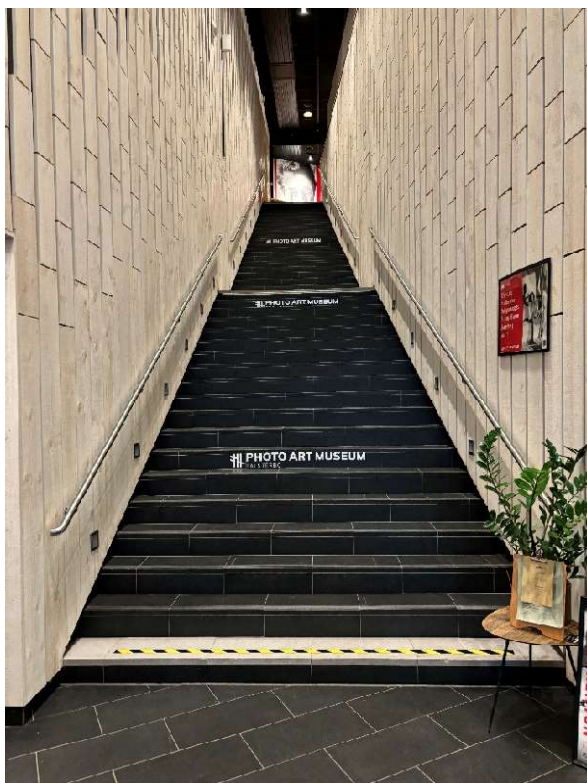
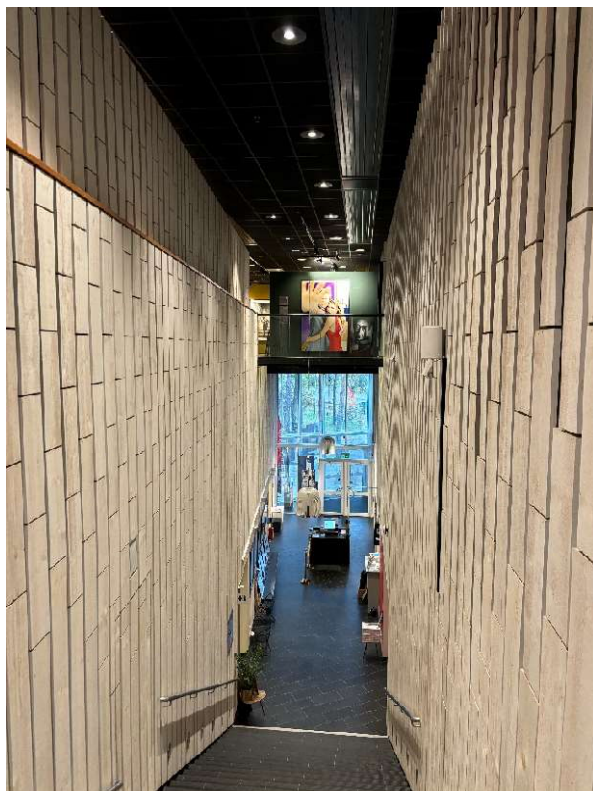
*Entréhallen och dess trappa som genomskär byggnaden diagonalt. Vägghpanel av trä med dess karakteristiska mönster. Foto: Lars Gunnarsson, Krook & Tjäder.*

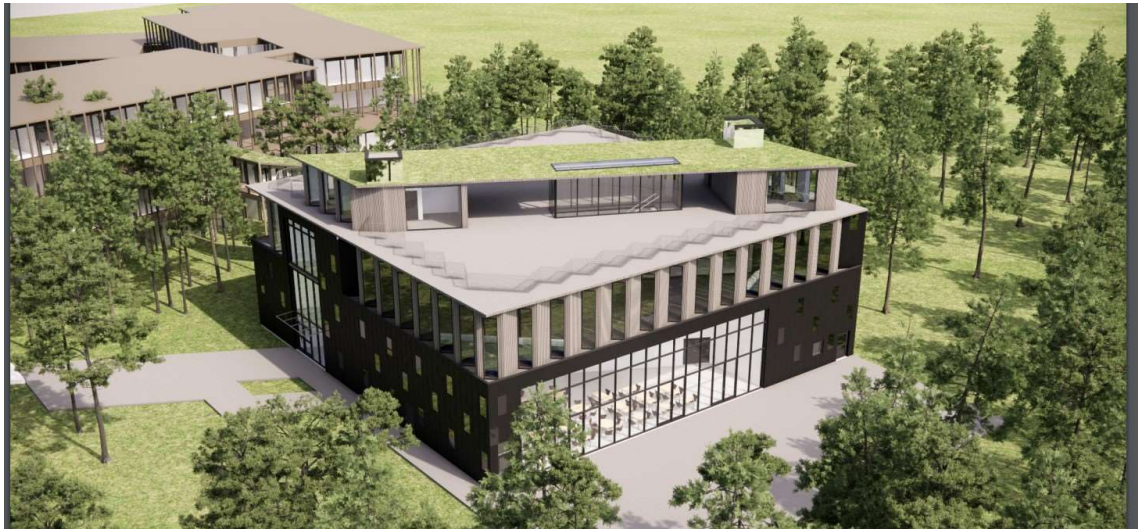
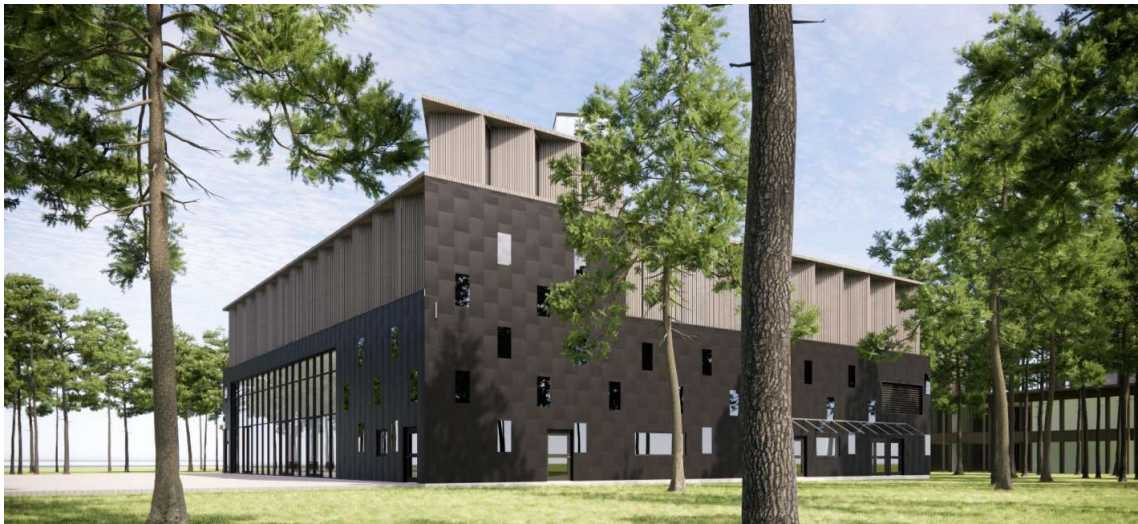
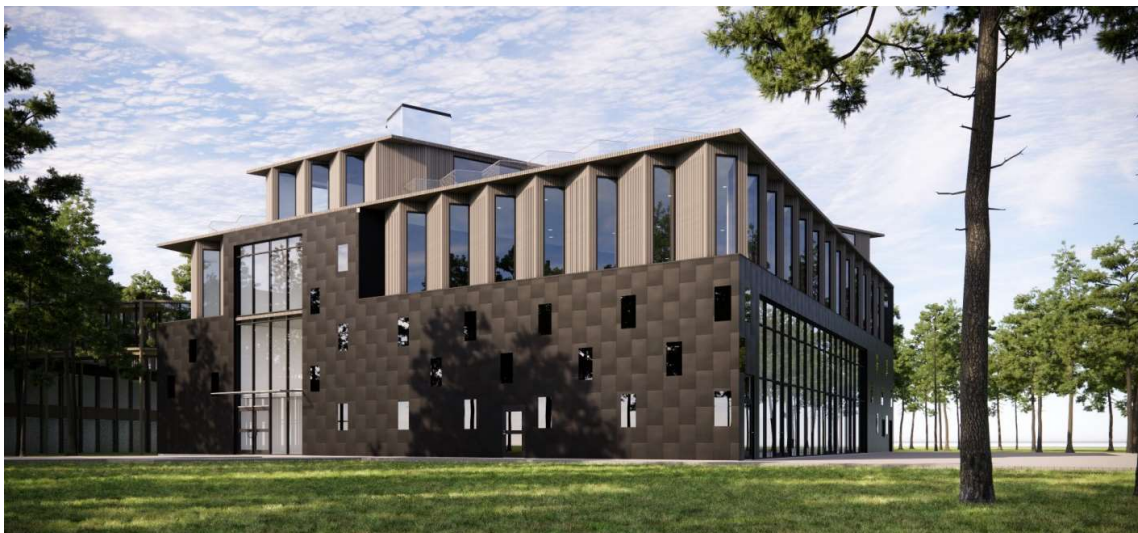
*Illustrationer hämtade ur Krook & Tjäders förslag "Bland tallarna" Falsterbo Strandbad. Hotell, spa och möten. 20240314, som visar tilltänkta volymer och material.*

Påbyggnaden utgörs av en indragen våning med ovanliggande takterrass, där byggnadens ursprungliga diagonal markeras av en lätt glaspåbyggnad med sedumtak.

*Vi har dragit in fasadlivet och veckat fasaden för att markera ett avbrott i den annars helt släta fasaden.*

*Ett gemensamt fasadmaterial av trä och glas kopplar samman den nya hotellbyggnaden med påbyggnaden. Det gör att även fasadmaterialet bryter mot den befintliga svarta fibercementplattan. Materialen glas och trä kommer att skapa en lätthet som inte finns i den idag slutna och tunga existerande volymen. Den befintliga bygganden kommer att utgöra en bas för den lätta påbyggnaden.*

*Påbyggnadens öppna glasfasad riktar sig mot stranden. Bakom träpanelen finns på sina ställen glasfält som silar in ljuset in i rummen på dagen och ut på natten. Detta för att begränsa ljuset ut i skogen där fladdermössen bor.*
