PM DAGVATTEN

DP KÄMPINGE – FÖRBIFART KÄMPINGE

Vellinge kommun

UPPDRAGSNAMN  
Dagvattenutredning för DP  
Kämpinge

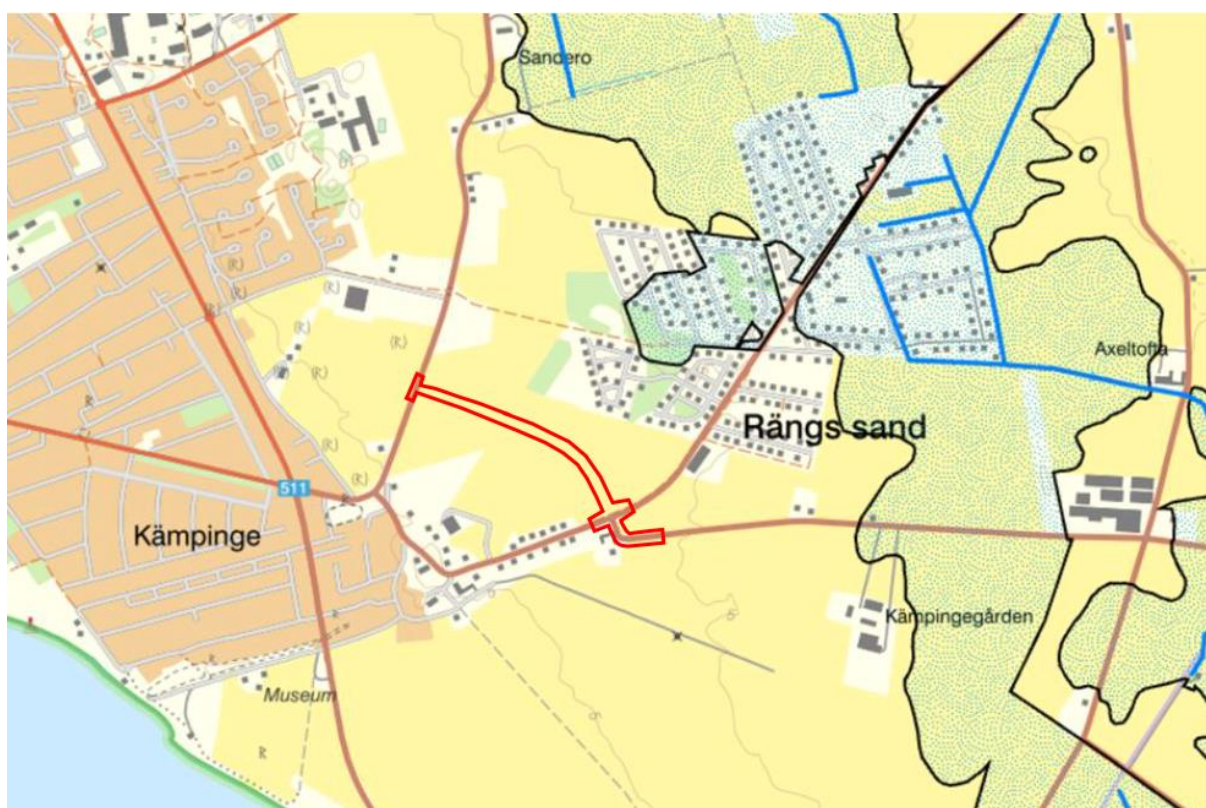
Figur 2. Markavvattningsföretag nedströms utredningsområdet. Utredningsområdet visas med röd linje. Bildkälla: Länsstyrelsen Skåne, 2023a.

Ett markavvattningsföretag (Räng nr 4 och 6 m fl hemman från år 1928) har noterats nedströms utredningsområdet (Länsstyrelsen Skåne, 2023a), se Figur 2. Inga kända reglerade flöden har noterats för dikesföretaget.

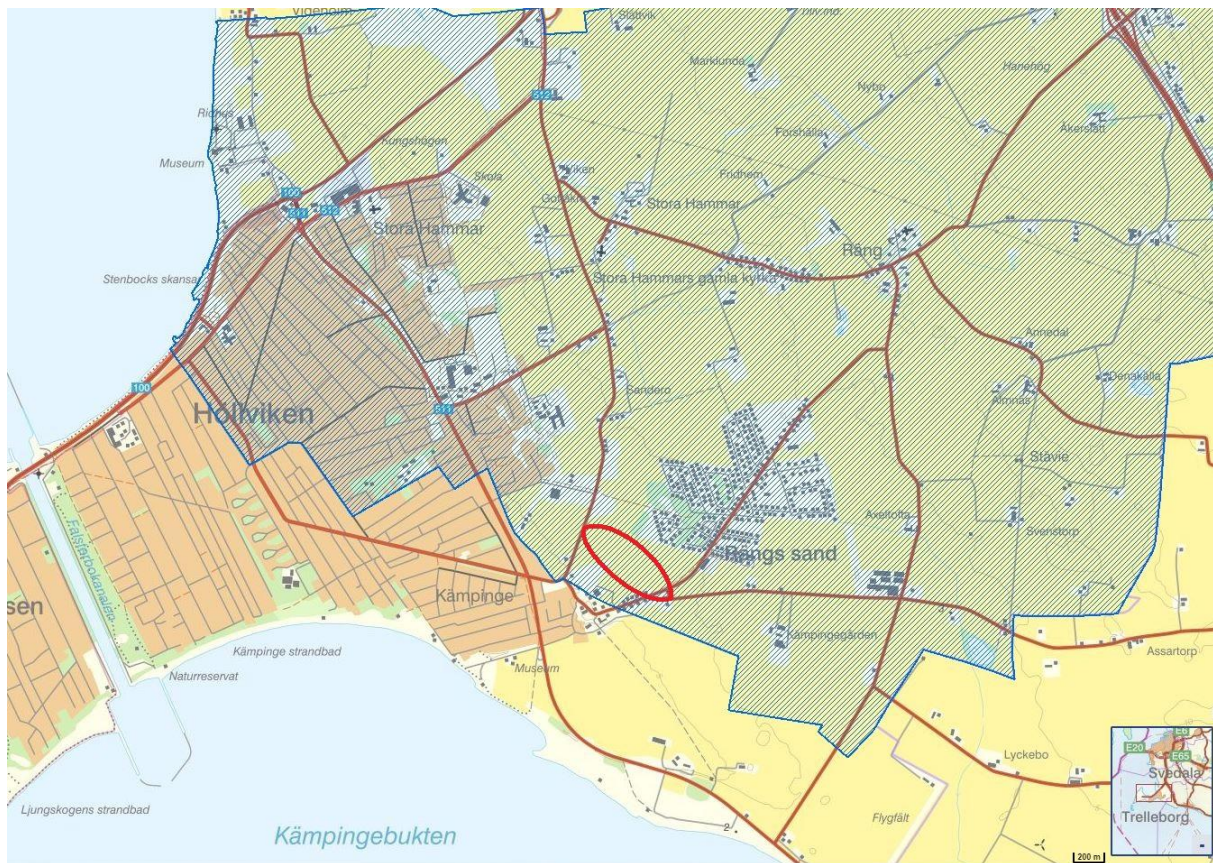
Figur 3. Vattenskyddsområdet "Vellinge kommuns vattentäkter vid Vellinge och Stora Hammar-Rång" ses markerat med blå skraffering. Utredningsområdet ligger inom vattenskyddsområdet och är markerat med röd cirkel. Bildkälla: Naturvårdsverket, 2023.

Utredningsområdet ligger inom vattenskyddsområdet "Vellinge kommuns vattentäkter vid Vellinge och Stora Hammar-Räng" (Naturvårdsverket, 2023), se Figur 3. Enligt föreskrifterna för vattenskyddsområdet (Länsstyrelsen Malmöhus, 1988) får inte avloppsvatten (dit dagvatten räknas) släppas ut på eller under markytan utan tillstånd av miljö- och hälsoskyddsnämnden. Vidare får tillstånd endast ges om utsläppet bedöms kunna ske utan risk för förorening av vattentäkten.

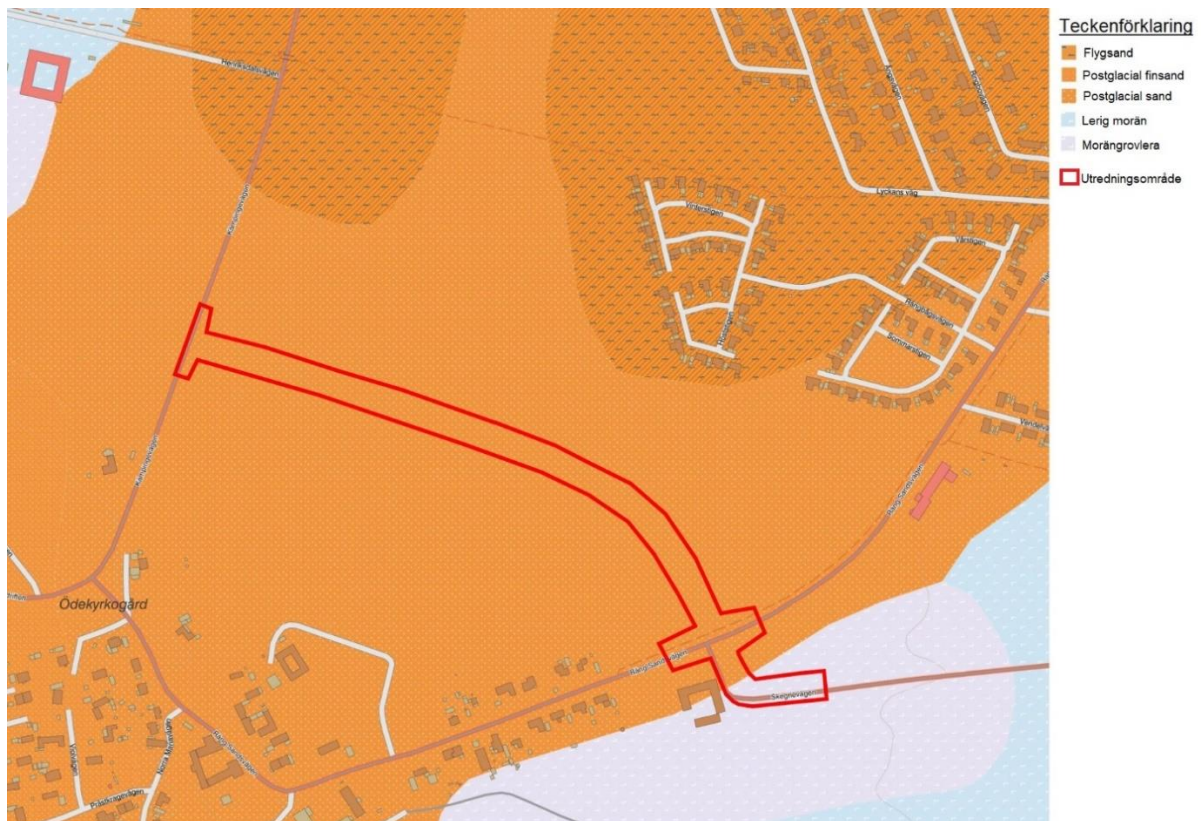
Figur 4. Jordarterna inom utredningsområdet utgörs av postglacial sand och morängrovlera, enligt SGU (2023a) jordartskarta 1:25 000-1:100 000.

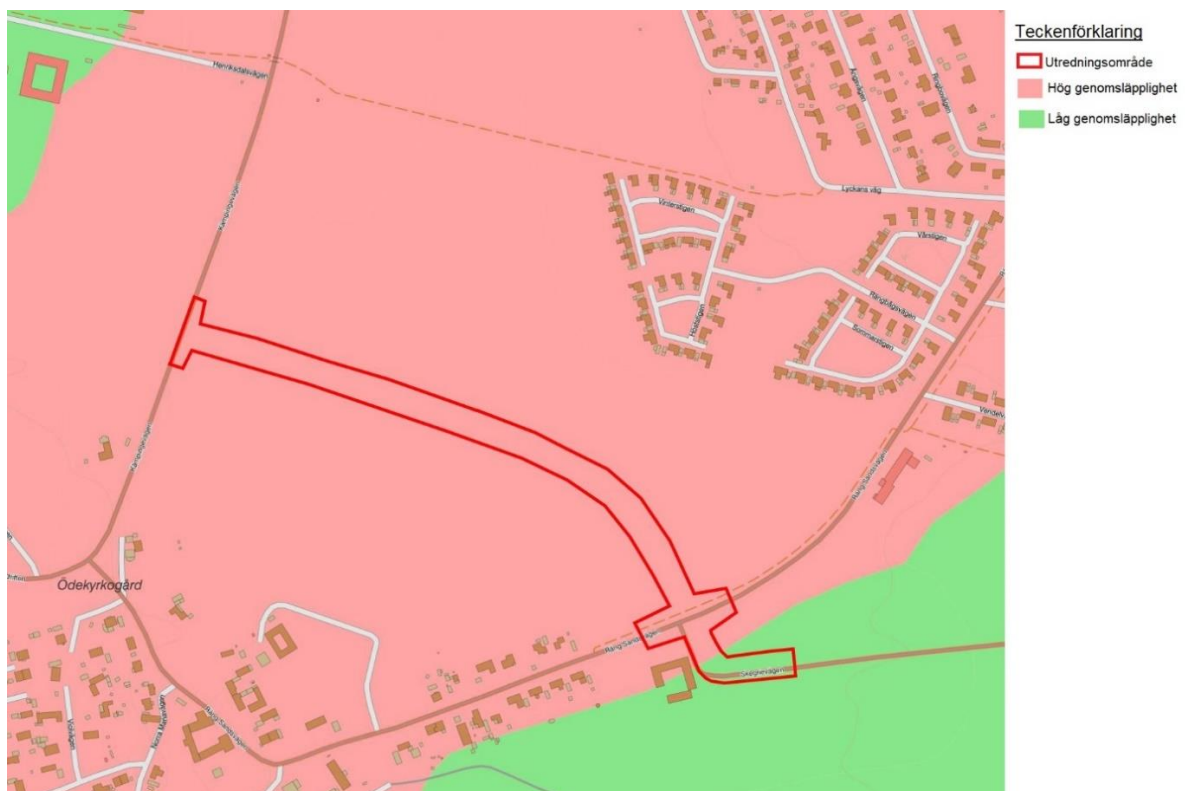
Figur 5. Genomsläppligheten inom utredningsområdet är generellt hög, med undantag från områdets sydöstra del, enligt SGUs (2023b) genomsläpplighetskarta.

Utifrån SGU:s kartvisare (SGU, 2023b) har utredningsområdet till största delen hög genomsläpplighet, se Figur 5. Längst i öst är genomsläppligheten låg. Då tecken på åkerdränering observerats vid väg 519, indikerar detta på att infiltrationen på platsen inte är ensamt räcker för att hantera avrinningen idag.

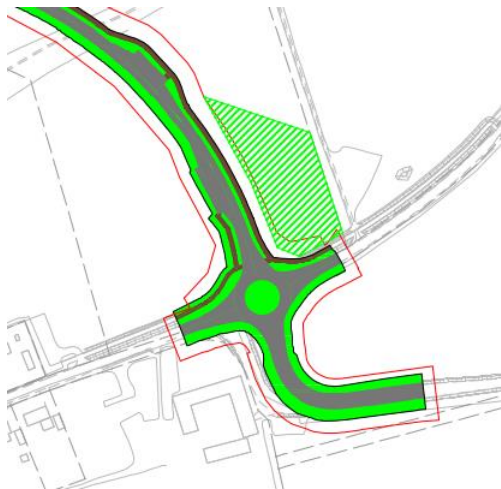
Figur 17. Schematisk yta för dagvattenhantering redovisas med grön skraffering norr om cirkulationen.

I plankartan har en yta för ytterligare dagvattenhantering reserverats, se Figur 17. Ytan kan till exempel utnyttjas för ytterligare fördröjning i en torrdamm eller som ett haveriskydd om infiltration inte tillåts i området. En grov överslagsberäkning har utförts för att uppskatta om ytan som reserverats i plan är tillräcklig stor.

I plankartan reserveras en yta för dagvattenhantering, norr om cirkulationen, se Figur 17. Syftet är att möjliggöra ytterligare dagvattenhantering (till exempel ett fördröjningsmagasin, torrdamm eller en översvämningsyta) om vidare utredningar visar att det är nödvändigt. Om infiltration av dagvatten i området inte tillåts kan ett alternativ vara att utforma en tät torrdamm, som kan fördröja dagvatten och också fundera som ett haveriskydd vid olyckor på vägen. Torrdammen behöver då utformas så att flöde ut ur dammen kan stängas av. För detta behövs också utrymmen för driftvägar för att nå dammens avstängningsanordning. Om det renade dagvattnet från den täta torrdammen tillåts infiltrera skulle en ytterligare (icke tät) torrdamm kunna anläggas i anslutning till den täta torrdammen. Storlek hos en sådan ytterligare torrdamm behöver utredas vidare.
